Opravy spár panelových domů a obnovení jejich statiky

Ing. Adolf MUSIL

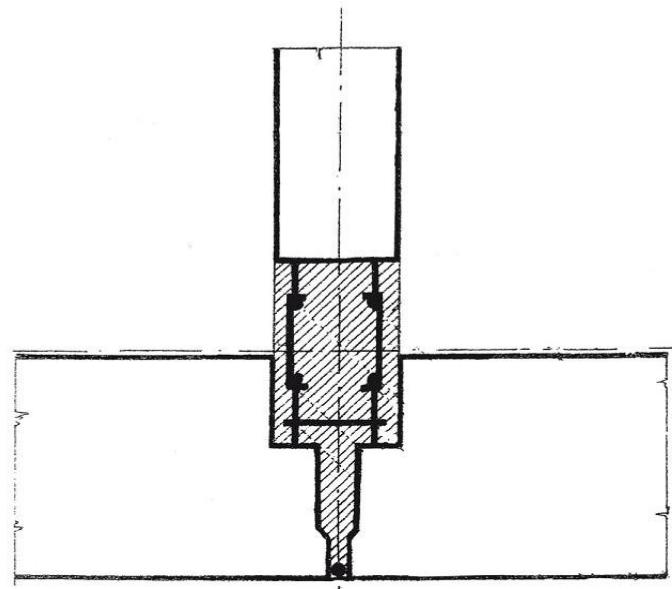
Např. u systému TO 6B (obr. 1), který se z daných aplikací nejvíce realizoval, byly dříve používány pro těsnění spár tmely Barol a tmel olejový. Vzhledem k tomu, že jde o plastické typy tmelů, byly tyto materiály namáhány tahovou deformací v celém rozsahu pohybu spáry.

Obr. 1 – Detail styku obvodových panelů se střední stěnou systému TO6B
