Zkušenosti technického dozoru při sanacích bytových domů

Ing. Václav VIMMR, CSc.

Ing. Radka VIMMROVÁ

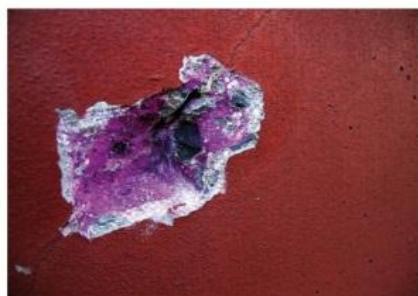
V místech konstrukce, kde je na korozi výztuže podezření je vhodné použít normové metody podle [3] a [4] nebo metodu založenou na měření elektrického potenciálu. Zkoušku vývrty betonové konstrukce fenolftaleinem ukazuje obr. 3.

Obr. 3 – Zkouška vývrtu betonové konstrukce fenolftaleinem
