## Vady a poruchy syntetických fólií, zejména PVC

Ing. Marek NOVOTNÝ, Ph.D.  
A.W.A.L. s.r.o.

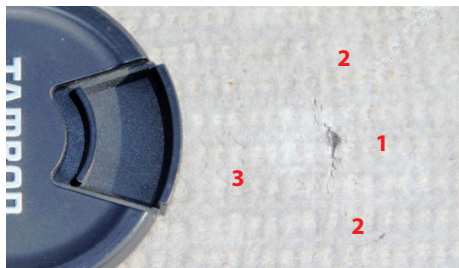
Obr. 1 – Degradace vrchní vrstvy hydroizolační fólie

■ Na tomto obrázku je patrný rozvoj trhlin ve vrchní vrstvě hydroizolační PVC fólie (velmi levná až nejlevnější). Bod (1) označuje místo, kde je již vrchní vrstva fólie rozpadlá a je patrná výztužná vložka a tmavá spodní vrstva fólie. (2) trhliny, které vycházejí z místa, kde je fólie totálně rozpadlá a UV záření působí na spodní část fólie, která není UV stabilizovaná. (3) další trhliny, které pokrývají hydroizolační fólii.

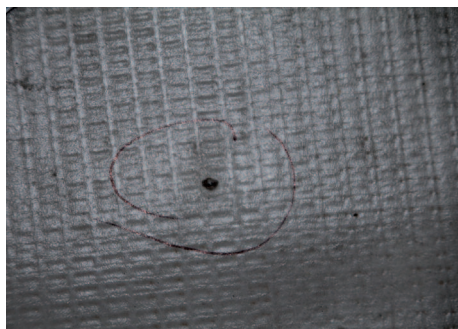
Obr. 3 – Detailní pohled na fólii s lokální poruchou (vypadlým kusem vrchní části stabilizované fólie)

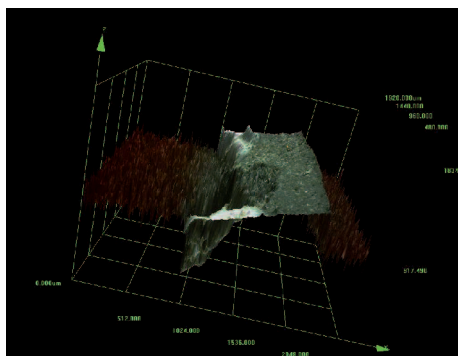
Obr. 4 – 3D simulace porušení vrchní vrstvy hydroizolace, viz předcházející obrázky

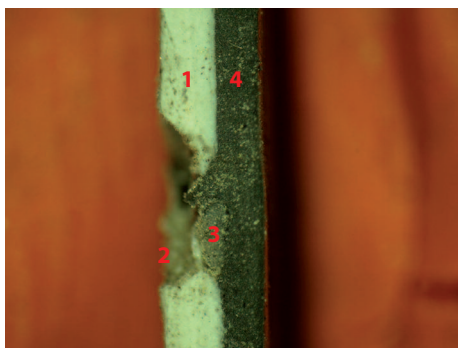
Obr. 5 – Mikrofotografie porušené vrstvy hydroizolace

■ Na obr. 5 je jasně vidět struktura syntetické fólie PVC. Vrchní vrstva odolná proti UV záření (1), její nesoudržná část (2), která je nad křížením vláken výztužné vložky (3). Výztužná vložka, která je určena pro mechanické kotvení je v tomto případě obvyklá 120 g/m<sup>2</sup>

polyesteru. Spodní část fólie (4) není odolná proti UV záření a proto nesmí být jemu vystavena. Dochází u ní k velmi rychlé degradaci.

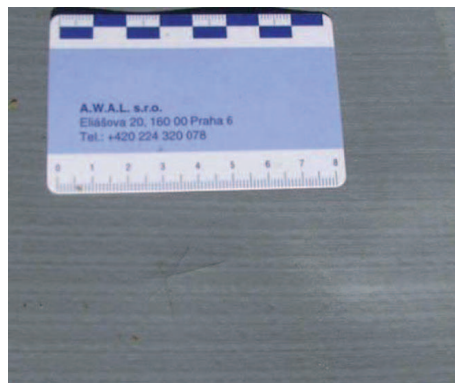
Obr. 6 – Trhliny v syntetické fólii, v počátečním stádiu vývoje

■ Příčinou vzniku těchto poruch je migrace změkčovadel a tvrdnutí fólie s následným praskáním – lokální za přítomnosti katalyzátoru. Celý tento proces je označován jako efekt aktivního uhlí a samozřejmě konečným efektem toho je plošná destrukce celého hydroizolačního systému střešního pláště.

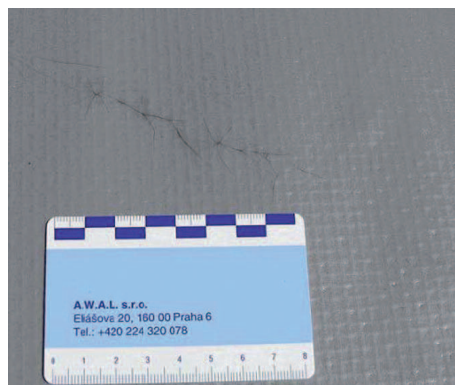
Obr. 7 – Trhliny v syntetické fólii, v mírně rozvitěm stádiu vývoje

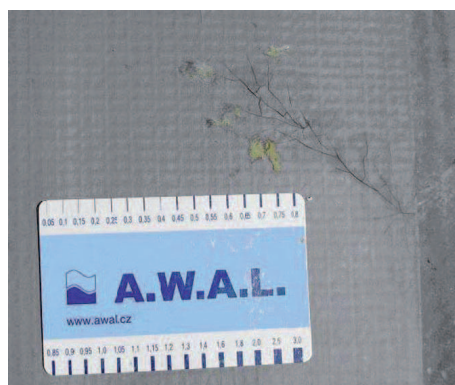
Obr. 8 – Trhliny v syntetické fólii, v ještě více rozvitěm stádiu vývoje

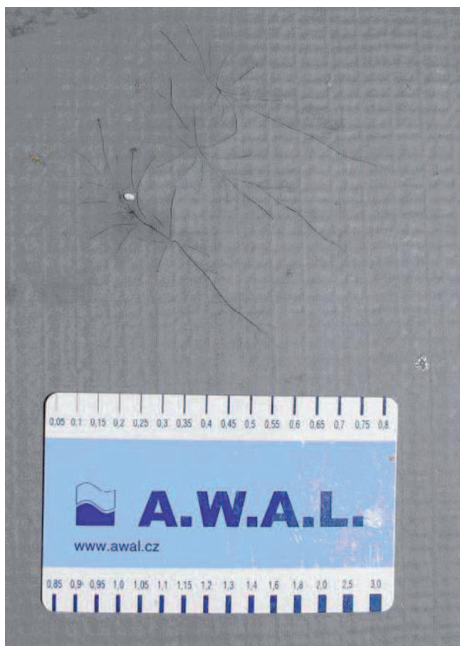
Obr. 9 – Trhliny v syntetické fólii, v nejvíce rozvinutém stádiu vývoje

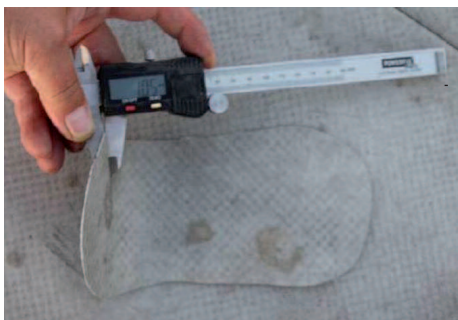
Obr. 10 – Při měření tloušťky odebraného vzorku byla zjištěna tloušťka 1,05 mm

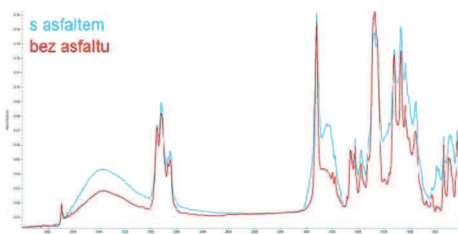
Obr. 11 – Spektrum vizuálně neporušené fólie v kontrastu s fólií, která byla ve styku s asfaltovou hmotou

■ V této oblasti (cca 1600–1700  $\text{cm}^{-1}$ ) dochází k změnám v oblasti ftalátových složek, tj. změkčovadel. Jinými slovy tyto spektra dokazují, že v oblasti styku fólie asfaltu dochází k patologickým změnám fólie.

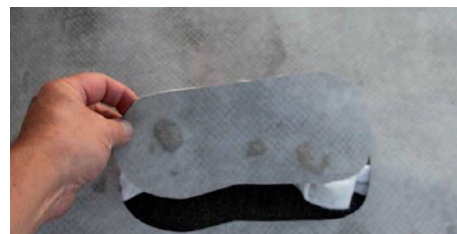
Obr. 12 – Fólie PVC kontaminovaná asfaltem

■ Důsledkem přímého kontaktu syntetické fólie PVC s asfaltem je degradace změkčovadel, které tato fólie obsahuje. Tedy dochází ke změně mechanických vlastností, jejich zhoršování, zejména se jedná o flexibilitu a odolnost fólie do záporných teplot. Protože se vždy jedná o lokální poškození je jejich identifikace velmi komplikovaná. Stačí i velmi malé množství těkavých látek z asfaltu, aby způsobilo degradaci syntetické fólie. Důsledkem tohoto procesu je pak ztráta izolační funkce. [www.izolace.cz](http://www.izolace.cz)

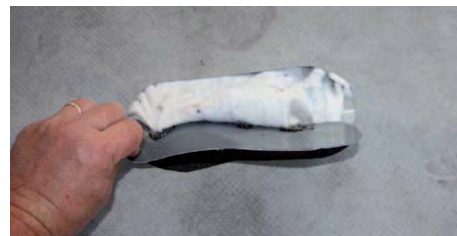
Obr. 13 – Rubová strana fólie, kde je jasně patrné propenetrování asfaltu skrz tenkou separační textilii
