Zkušenosti technického dozoru při sanacích bytových domů

Ing. Václav VIMMR, CSc.

Ing. Radka VIMMROVÁ

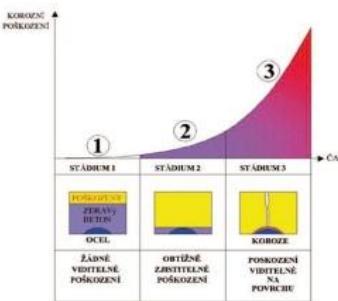
Výztuž je chráněna proti korozi okolním betonem a u nové betonové konstrukce pH faktor dosahuje hodnoty 13. Na obr. 1 je schematicky vyzařený vývoj stavu konstrukce bez trhlin od vnějších účinků v běžném vzdušném prostředí. V první fázi dochází k postupné-

mu pronikání chloridů a oxidu uhličitého (CO_2) směrem od povrchu betonové konstrukce k výztuži. Koroze výztuže zatím nezačala. Ve stádiu 2 již karbonatace nebo voda obsahující chloridy pronikla až k povrchu výztuže. Od této chvíle, kdy dochází k depasivaci prostředí, začíná výztuž korodovat, ale na povrchu konstrukce zatím žádné poruchy nelze pozorovat. Ty se totiž projevují až ve 3. stádiu, kdy pH faktor klesá k hodnotě 9. Koroze výztuže je již značně rozvinuta, tím nabývá výztuž na objemu a vyvolává tahové síly v betonu. Pokud tyto síly překročí pevnost betonu v tahu, vytvoří se podél výztužného prutu trhliny. To platí především při relativně malém krytí výztuže betonem a větších vzdálenostech výztužních vložek. Při větším krytí a malých mezerách mezi vložkami může dojít až k delaminaci krycí vrstvy výztuže ve větší ploše. Existují mezilehlé případy, které spolu se základními naznačuje obr. 2. Rychlosť karbonatace je závislá především na půrovitosti betonu a vlhkosti prostředí.

Obr. 1 – Vývoj koroze výztuže v betonu

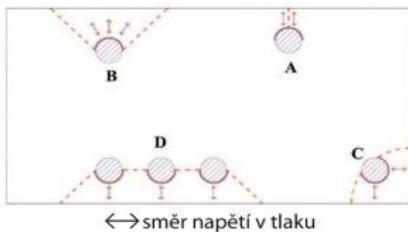
- A – Samostatná vložka s malou krycí vrstvou
 B – Samostatná vložka s velkou krycí vrstvou
 C – Samostatná vložka v rohu průřezu
 D – Skupina vložek s větší krycí vrstvou

Obr. 2 – Druhy trhlin způsobené korozí výztuže
