# Nedostatky při regeneraci bytového fondu

Ing. Václav VIMMR, CSc.  
Ing. Radka VIMMROVÁ

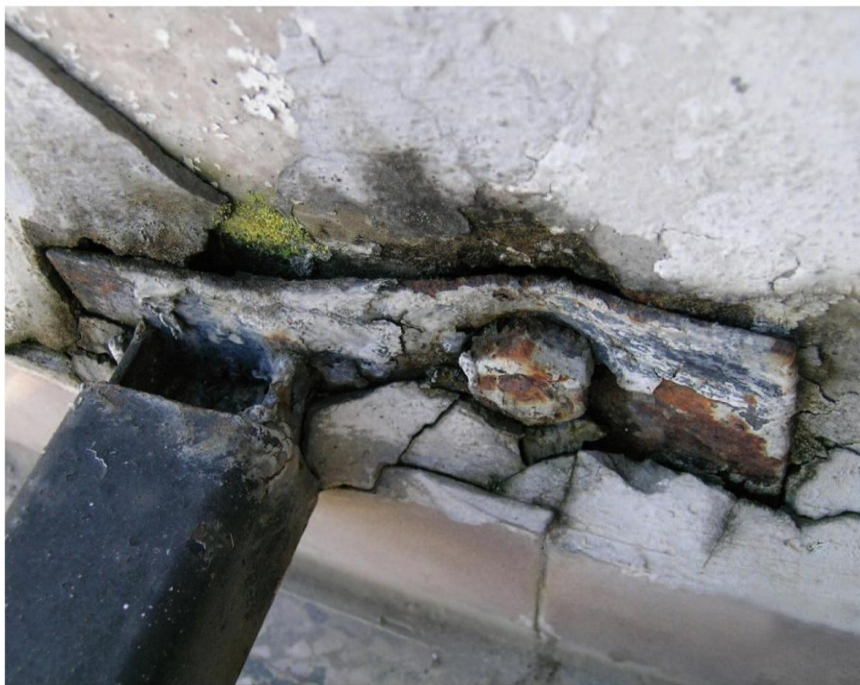
Obr. 1 – Nevhodné kotvení zábradlí a jeho důsledky

Častým neduhem existujících lodžiových zábradlí je jejich nevhodné uchycení k lodžiovým stěnám, které neumožňuje dilataci madla v podélném směru. V letním období při tmavém povrchu se zábradlí může ohřát až na 77 °C a v zimě naopak může jeho teplota klesnout až na -18 °C, tedy celkový rozsah teplot se blíží v extrémním případě až k téměř 100 °C. To u ocelového zábradlí středněrozpo-

Z uvedeného je zřejmé, že při pevném uchycení do lodžiových stěn dochází v důsledku kolísání teplot k jejich degradaci (obr. 1).

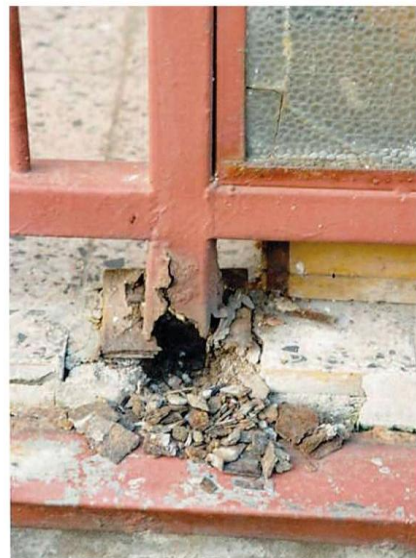
Obr. 2 – Zkorodovaný sloupek zábradlí

Systém kovového zábradlí s nosnými sloupky vetknutými do lodžiového stropního panelu byl sice relativně výhodný z hlediska spotřeby materiálu, protože hlavní madlo v závislosti na počtu sloupků a délce bylo možné nadimenzovat v poměrně skromných rozměrech. Při nedostatečné údržbě však dochází k takové korozi ocele sloupků (obr. 2), že s jejich podílem na přenášení vodorovných sil do madla zábradlí nelze vůbec počítat. V takovém případě pak ale je horní madlo zábradlí jako předpokládaný hlavní nosný prvek silně poddimenzováno. Navíc do dutiny stropního panelu může zatékat voda, která při zmrznutí dutinu roztrhne. Na obr. 3 jsou patrné trhliny podél krajní dutiny stropního lodžiového panelu.

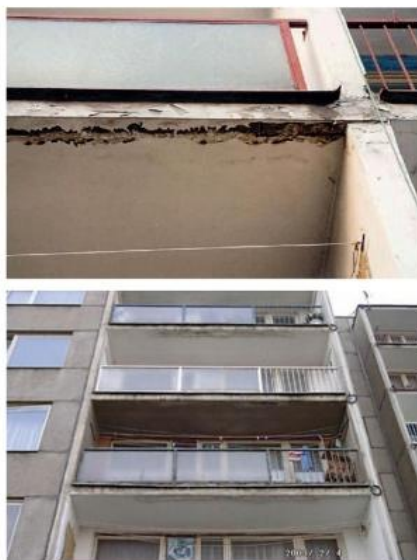
Obr. 3 – Trhliny podél krajní dutiny stropního lodžiového panelu

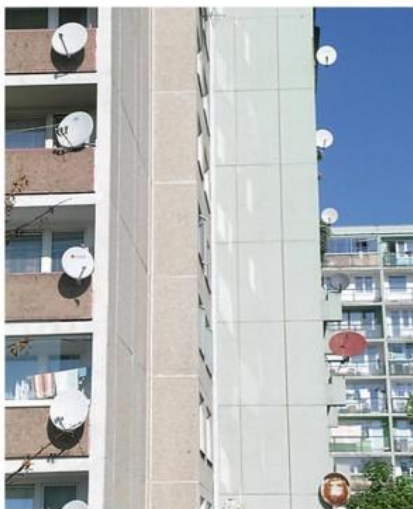
Často se setkáváme s nevhodnými zásahy do zateplovacího systému, např. při dodatečné montáži satelitních antén, držáků sušáků na prádlo apod. Pokud se provádějí individuálně, bez účasti nebo alespoň souhlasu dodavatele zateplení, hrozí ztráta záruky za dodané dílo. Při neodborném kotvení se dodatečně vytvářejí tepelné mosty, dále hrozí riziko zatékání a poškození systému zateplení vlhkostí a mrazem.

Obr. 4 – Satelitní antény
